破壊検知センサの開発

○近藤 司（函館高専）、白井健二（日本大学）

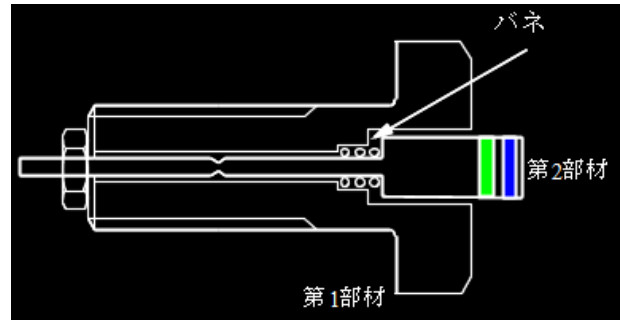
図1 破壊検知センサ

図1に破壊検知センサを示す。センサは中空の第1部材とそこに挿入された第2部材および、両者間に嵌入されたばねにより構成されている。第2部材はその一端が第1部材の一端に固定され、他端が固定されていない状態で第1部材と並列に設けられている。第1部材が機械的変形を起こしたときに第2部材には一端から他端に向かう方向の力が働くように設置されている。また、第2部材は、第1部材より脆性材料であり、一端から他端の途中の外周面に切欠きなどの応力集中部位を

設けてある。

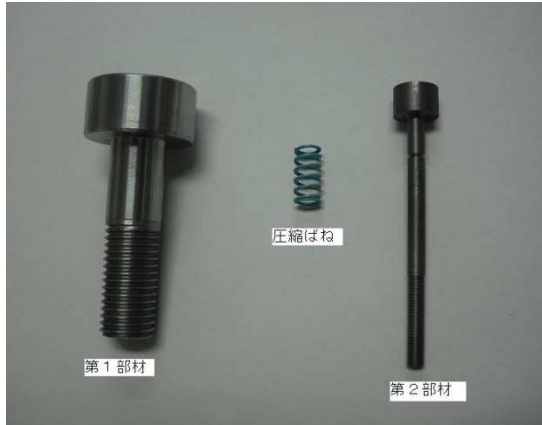
図3 破壊検出センサ試作

試作した破壊検出センサを図3に示した。第1部材(SS400程度)の締め付け用ねじ部の直径20mm(M20)、第2部材の設計破断部の直径は6mm、切り欠き部は60度深さ1mmとした。
